Desde el Ente Urbanístico de Conservación queremos informar sobre el avance de las obras de Mejora de la Red de Drenaje de Aguas Pluviales del Parque Empresarial El Goro, en su FASE II, en el tramo que discurre entre la rotonda de Tufia y la intersección entre las calles Bosque y Beneficiado José Estupiñán.

# ENTIDAD URBANÍSTICA DE CONSERVACIÓN PARQUE EMPRESARIAL DEL GORO “GOROECO”

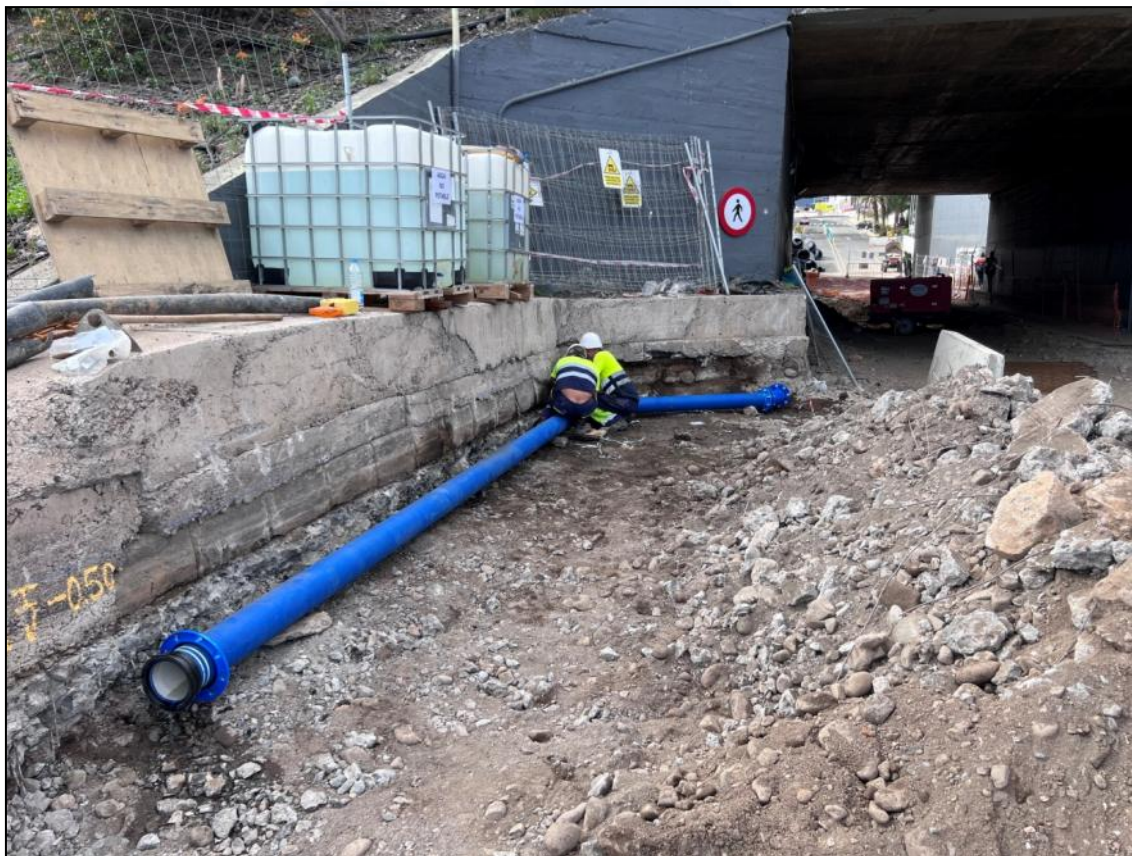
Entre los contratiempos que se han presentado, cabe mencionarse la interferencia con la tubería de conducción de agua de abasto que presta servicio al pueblo de Tufia y al lado este del Parque Empresarial. Durante las excavaciones, ha sido encontrada a una cota

muy superior a la estimada según el inventario de posibles servicios afectados disponible, por lo que, para el cambio de cota de la calzada, ha sido necesario realizar un desvío de la misma, estableciéndose para ello trabajos extra para situarla en una nueva posición.

Fig. 3-Trabajos de desvío de conducciones de agua de abasto.

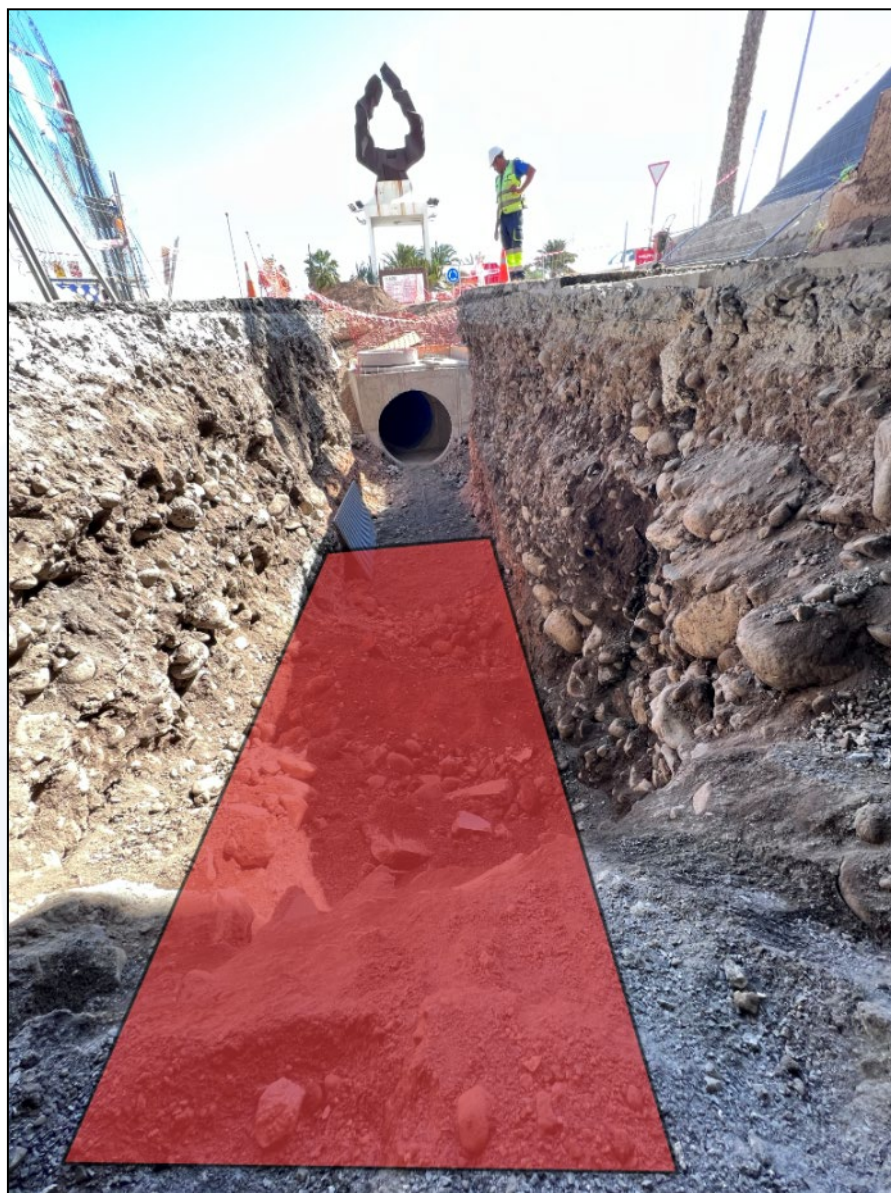
En la ejecución de la zanja del tramo este del pórtico de la GC-1, se detectó un prisma de hormigón en masa a 3.5 metros de profundidad, pero sin función estructural para dicho pórtico. Este elemento de hormigón contaba con un canto de 1 metro, y una longitud de unos 20 metros, en disposición diagonal con respecto a los hastiales de la estructura, e interfería con el fondo de excavación para la instalación del colector de 1500mm de diámetro que estaba previsto alojar en la zanja. Se estima que este prisma - losa de hormigón de gran canto -, pertenecía a algún elemento antiguo, tipo obra de fábrica o similar, el debió quedar soterrado durante la construcción de las estructuras tipo pórtico de la GC-1 a su paso por El Goro. Este elemento de hormigón ha sido eliminado, empleándose para ello varios días, ya que el gálibo existente bajo la estructura de la GC-1, impide la utilización de maquinaria de grandes dimensiones, debiéndose ejecutar este trabajo con maquinaria semi-ligera.

Fig. 4- Zona aproximada donde se encontró a la cota -3,5m, el prisma de hormigón de 1m de canto.

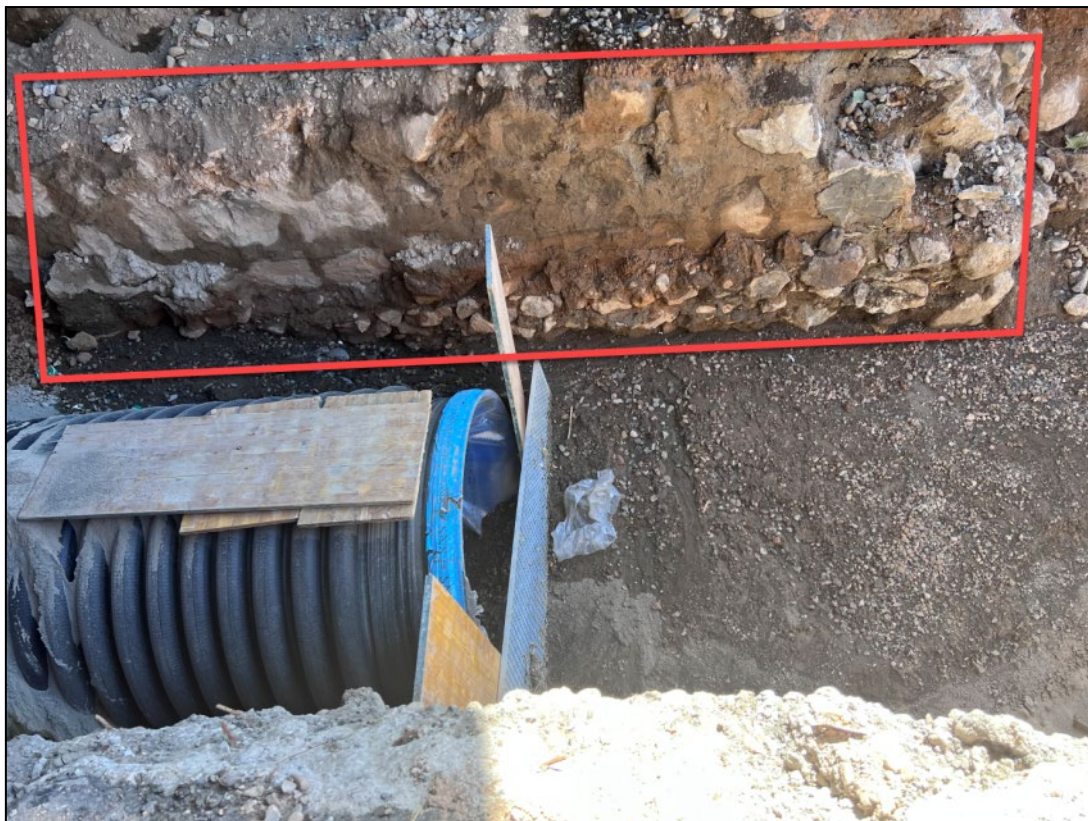
A su vez, durante las excavaciones, también se han encontrado muros de mampostería que funcionaban como encauzamiento del agua de lluvia a su paso por la antigua carretera (1965), hacia el cauce del barranco. Estos muros se encontraron a una cota tal que, su retirada para dar cabida al colector de 1500mm, podía provocar el descalce de parte del talud lateral de la zanja excavada, pudiendo presentarse el inconveniente de desmoronarse ésta de manera incontrolada hasta la propia cimentación del pórtico de la GC-1, de modo que ha sido necesario realizar las excavaciones con retroexcavadora de pequeñas dimensiones, en un proceso muy lento, con el fin de evitar descubrir o dañar las cimentaciones de la estructura de la GC-1, por las posibles consecuencias que ello podría tener.

Fig. 5- Muros de mampostería a ambos lados de las estructuras.

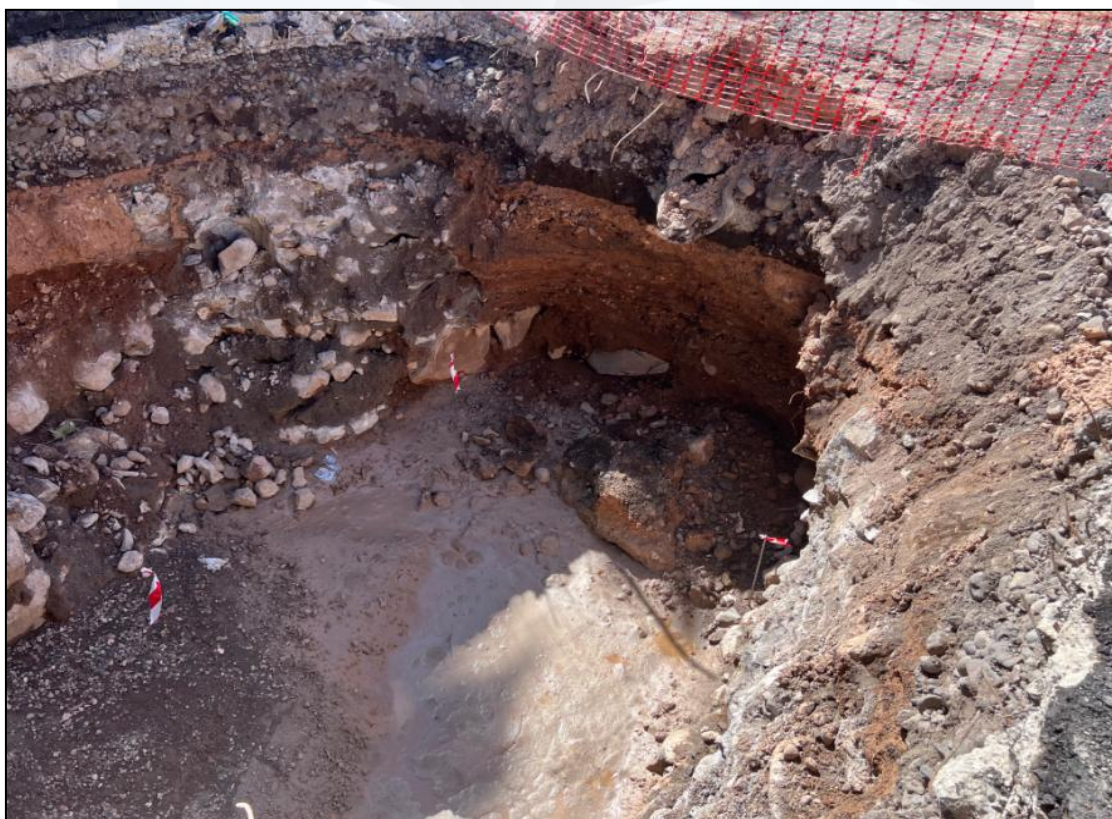
Fig. 6- Descalce de talud de la excavación al retirar en primera instancia un pequeño tramo del muro de mampostería hallado.

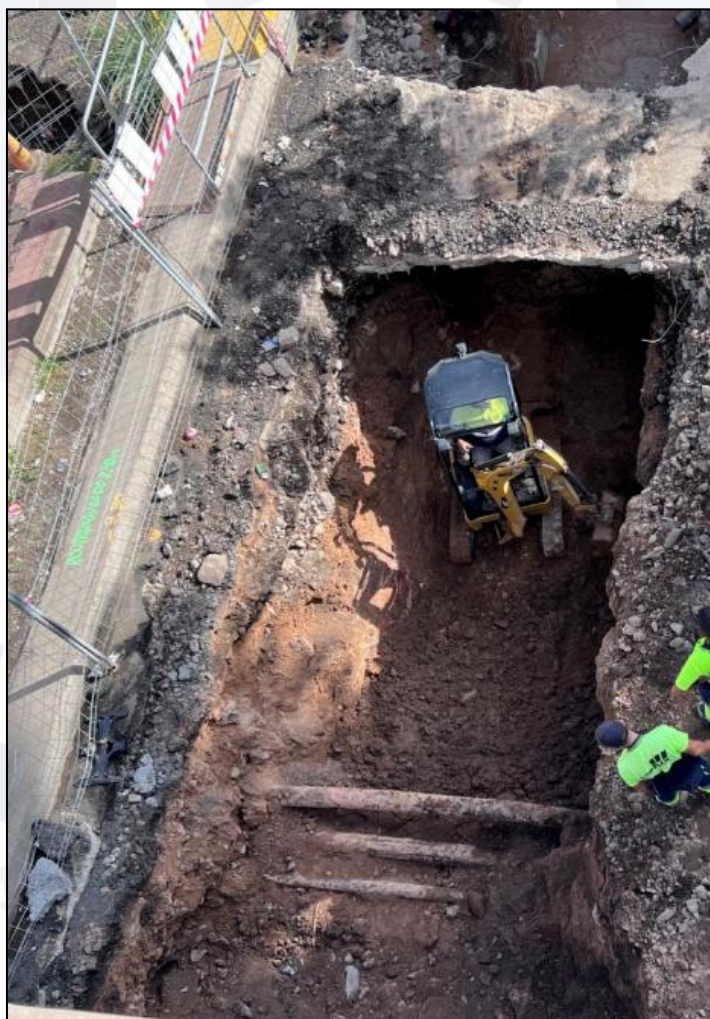
Al margen de las conducciones conocidas de la compañía DISA, durante las excavaciones, se han localizado otras tres conducciones, antiguas, no inventariadas como servicios afectados, y también pertenecientes a la compañía DISA, pero en este caso en estado de abandono. Dichas conducciones se encontraban cargadas con combustible, habiéndose empleado más de dos semanas para poder gestionar y ejecutar, el vaciado, corte y traslado a vertedero de los elementos contaminantes retirados.

Fig. 6- Conducciones antiguas de combustible (parte baja de la foto).

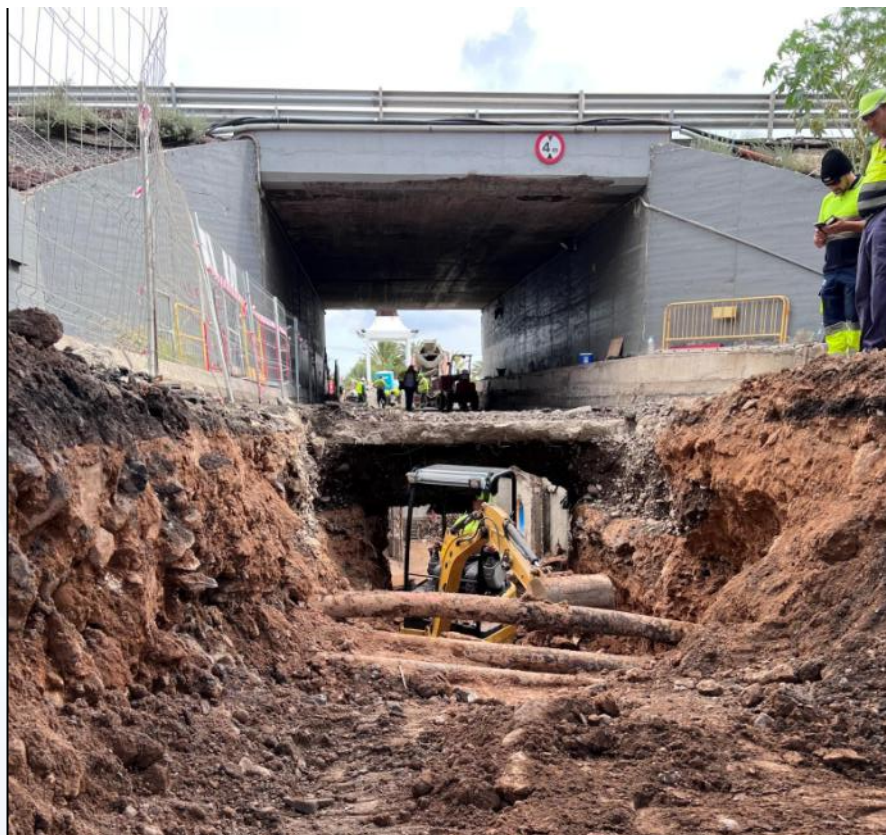
Fig. 7- Trabajos de retirada de material cercano a las conducciones de combustible.

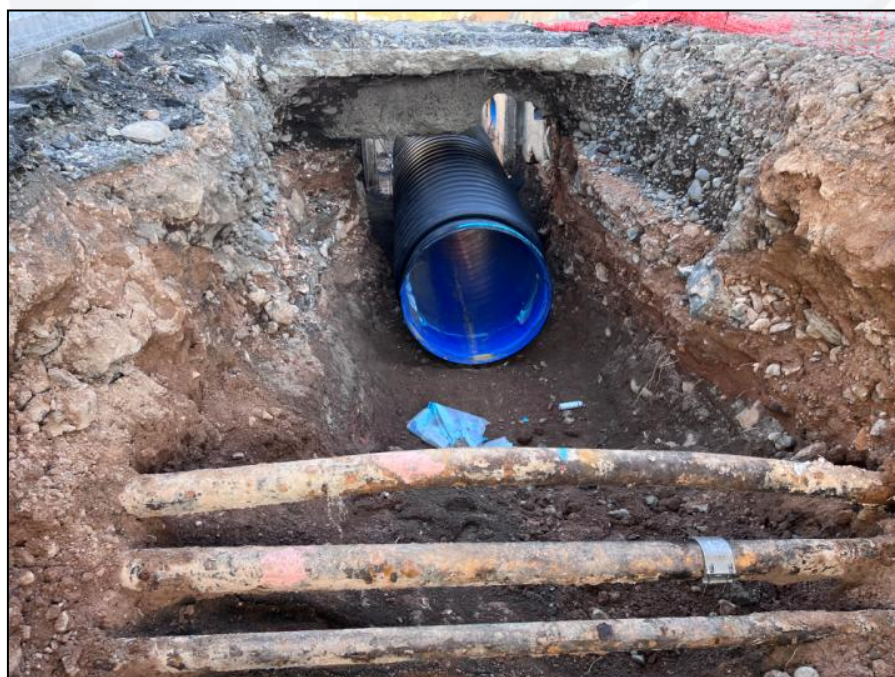
Fig. 8- Conducciones preparadas para su vaciado, corte, y retirada.

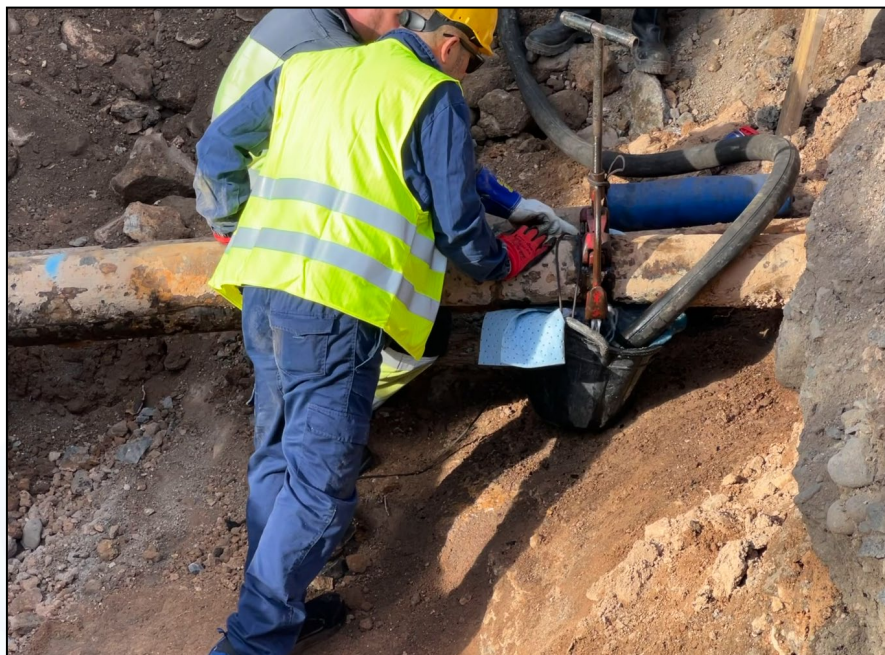
Fig. 9- Vaciado y corte manual, en frío, de las conducciones.

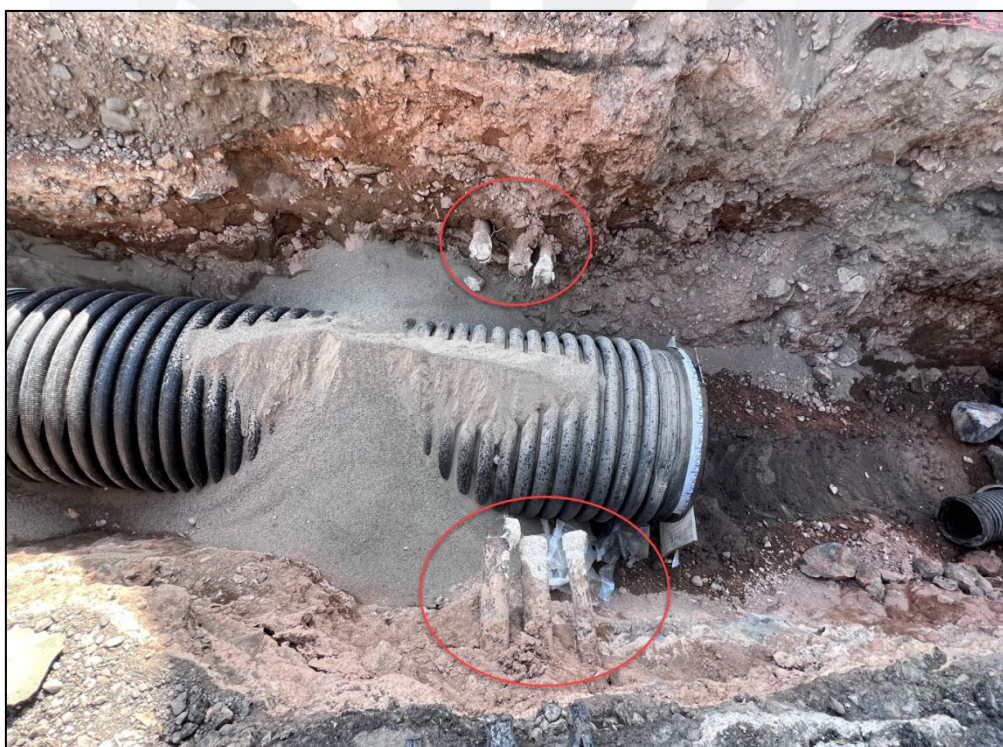
Fig. 10- Conducciones de combustible cortadas, pudiendo apreciarse la interferencia que realizaban con el tendido de la nueva conducción.

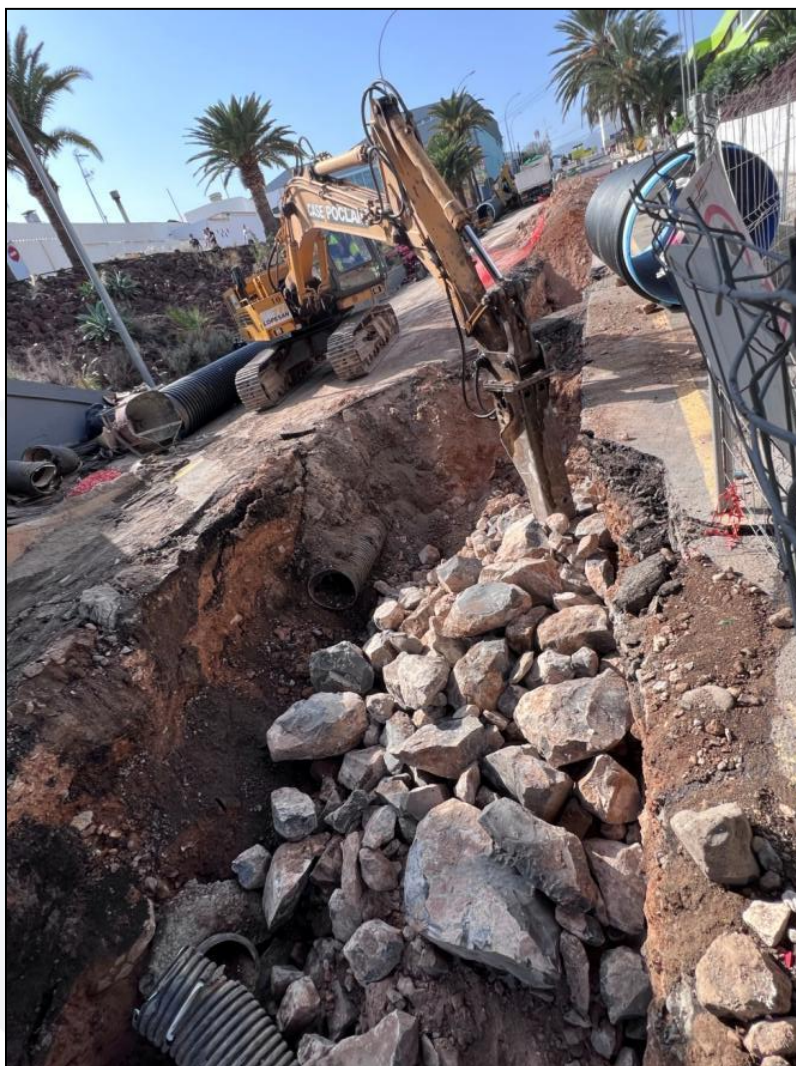
A su vez, en diferentes tramos de las excavaciones, se han venido detectado grandes vetas de basaltos, los cuales ralentizan de manera considerable el avance de los trabajos de excavación en zanja.

Fig. 11- Trabajos de retirada de basalto (roca de gran dureza).

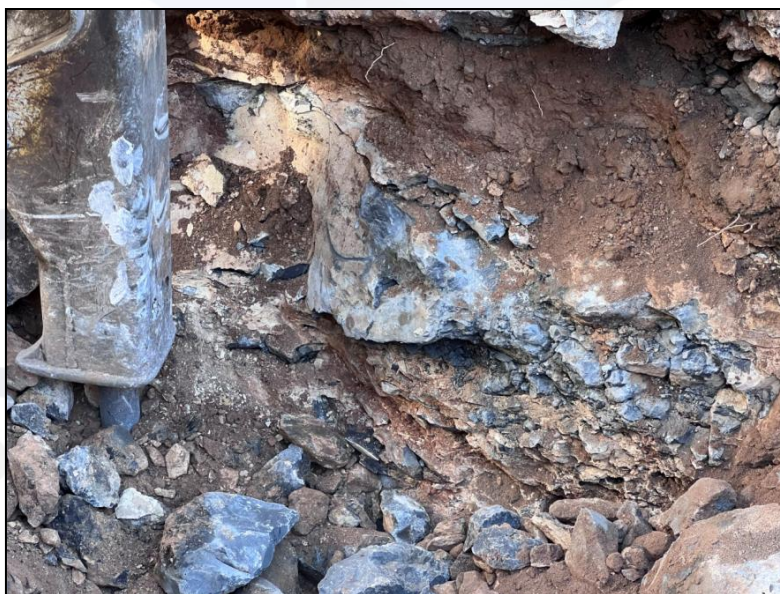
Fig. 12- Vetas de basalto.

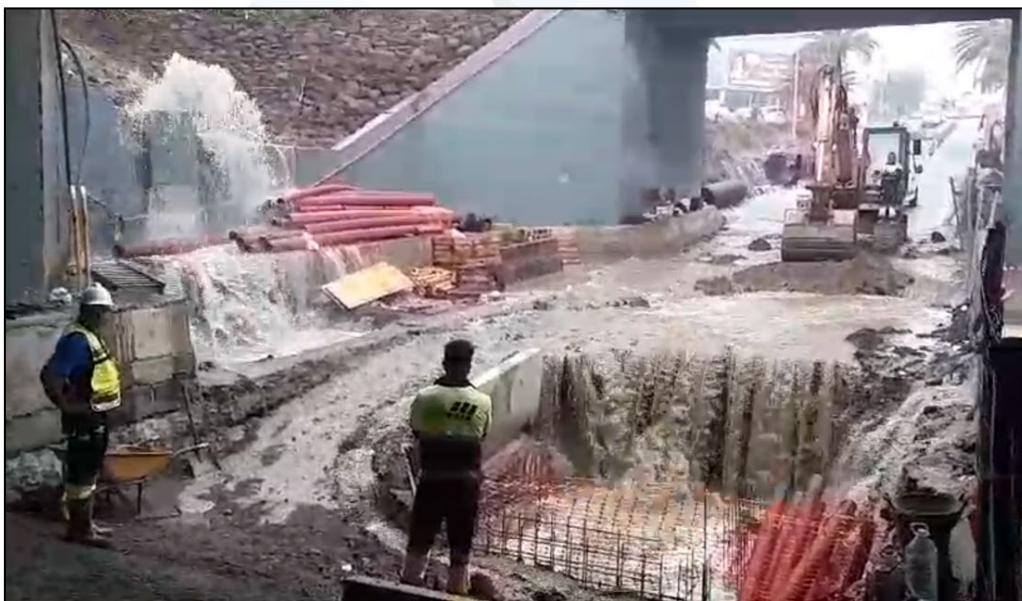
Los dos días de lluvia acaecidos en el último mes han entorpecido en momentos puntuales los trabajos, al haberse aterrado distintas zonas ya excavadas, y haber estropeado algún que otro elemento del proceso de construcción.

Fig. 13- Lluvias del mes de diciembre.
